VODNÁ STAVBA VYŠNÁ RYBNICA – PREBUDOVANIE A DOPLNENIE POZOROVACIEHO SYSTÉMU

WATER DAM VYŠNÁ RYBNICA – REBUILDING AND COMPLETION MEASURING EQUIPMENT

Peter Mackovjak, Božena Písečná

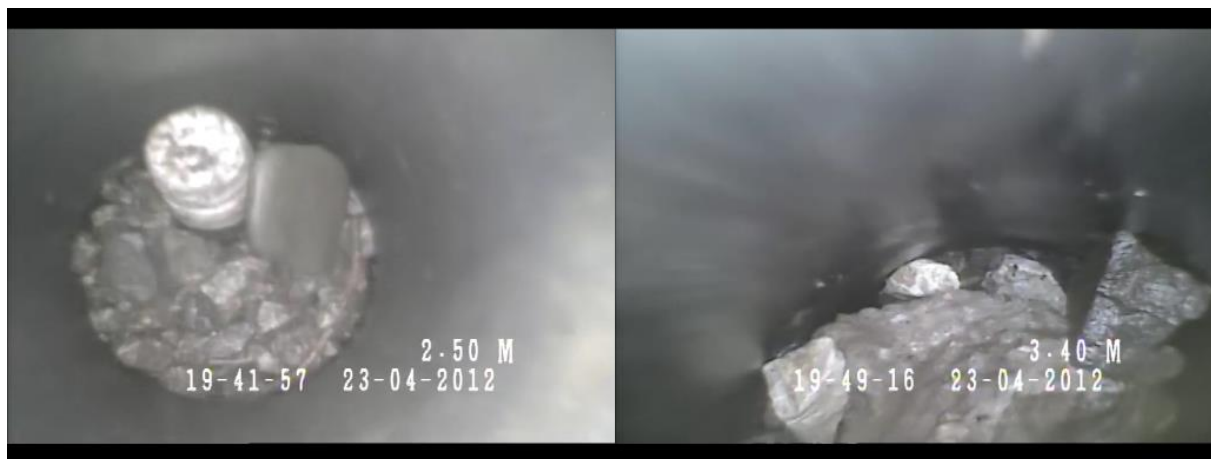
Postupom času dochádzalo k poškodzovaniu jednotlivých sond a ich technický stav nevyhovoval požiadavkám pre výkon TBD, t.j. spoľahlivé výsledky pre zhodnotenie vývoja hladinového režimu podzemnej a priesakovej vody. Najčastejšie sa jednalo o zmenšenie snímačej časti sondy cudzími predmetmi (PS 5H, PS 2H, PS 6A). Pre spoľahlivé zhodnocovanie výsledkov je taktiež potrebné disponovať pravidelnými meraniami, čo však nebolo umožnené v sondách PS 2H, PS 6A, PS 7, PS 9 a PS 5H, u ktorých hladina poklesla pod dno sondy resp. pod prekážku. Rovnako tak sonda PS 10 je dlhodobo suchá od apríla 2000. Z uvedeného vyplýva, že trvalo merateľných sond z pôvodnej siete 11 ks je iba 5 ks, čo je pre vodnú stavbu II. kategórie nepostačujúce. Taktiež treba podotknúť, že na ľavostrannej päte telesa hrádze boli v sonde PS 8 registrované vysoké vodné stĺpce nad úroveň príľahlého terénu. Na základe vykonaných špeciálnych meraní poverenou organizáciou na výkon dohľadu VODOHOSPODÁRSKA VÝSTAVBA, ŠTÁTNY PODNIK sa jedná o tlakovú vodu vplyvom utesňovania podlažia. Namerané úrovne hladiny v spomínanej sonde teda nepredstavujú reálny horizont podzemnej a priesakovej vody v danej lokalite.

Obr. č. 2 Zmenšenie snímacej časti sondy cudzím predmetom - sonda PS 5H (vľavo) a PS 6A (vpravo)

Vzhľadom na vyššie uvedený stav pozorovacích zariadení bolo vlastníčkovi vodnej stavby odporúčané doplniť tento systém o minimálne 4 – 5 ks sond, ktoré by umožňovali spoľahlivé sledovanie úrovne depresnej krivky v telese hrádze. Jednou z hlavných požiadaviek však bolo dodržať perforáciu sond na úrovni min. 15 % z plochy obvodového plášťa, z dôvodu ich možného využitia na špeciálne merania, ako je napr. meranie filtračných rýchlostí a pod..

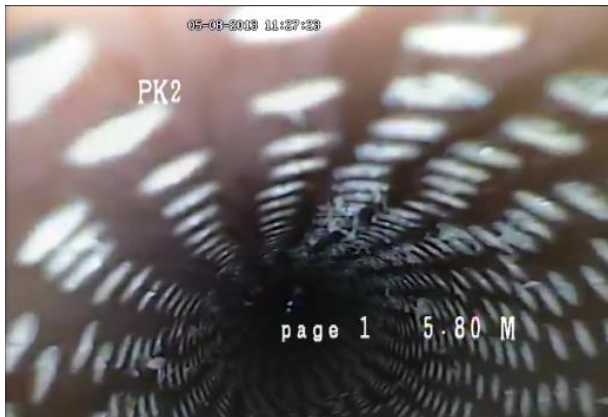
Vizuálna kontrola stavu a prevedenia novovybudovaných sond bola vykonaná zamestnancami poverenej organizácie dňa 5.8.2013 za pomoci kamerového inšpekčného systému s tlačným perom vCam Digital/View. Ani v jednom prípade neboli zistené vážne poškodenia pažnice sond, ktoré boli pred ich zapustením prekontrolované aj zamestnancami poverenej organizácie, a to najmä percento perforácie (min. 15%).

Obr. č. 8 Perforácia sondy PK 2 (5.8.2013)

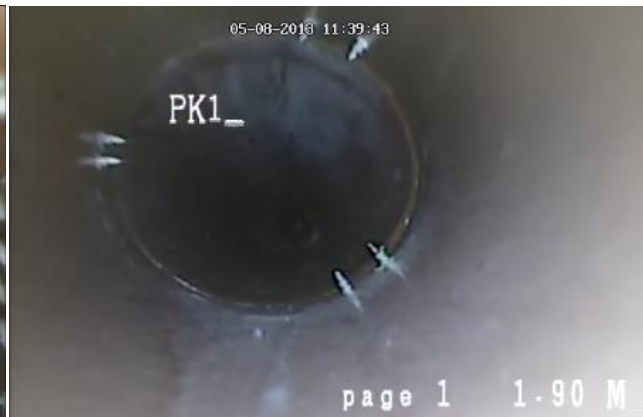
Jediným nedostatkom je spôsob spájania jednotlivých častí výpažníc, a to samoreznými skrutkami, ktoré zasahujú do samotnej sondy cca 1,0 cm. Takéto prevedenie komplikuje meranie či už výšky hladín alebo samotných hĺbok sond, ale taktiež počas špeciálnych meraní ako je mineralizácia, videomonitoring a pod. Pri zavádzaní meracích zariadení dochádza k ich zachytávaniu sa na daných skrutkách a podobne je to aj pri ich vyťahovaní. V tomto prípade je táto prekážka nebezpečná, keďže môže dôjsť k poškodeniu meracieho zariadenia (poškrabanie, odtrhnutie a pod.).

Obr. č. 7 Samorezné skrutky na spoji výpažníc sondy PK 1 (5.8.2013)

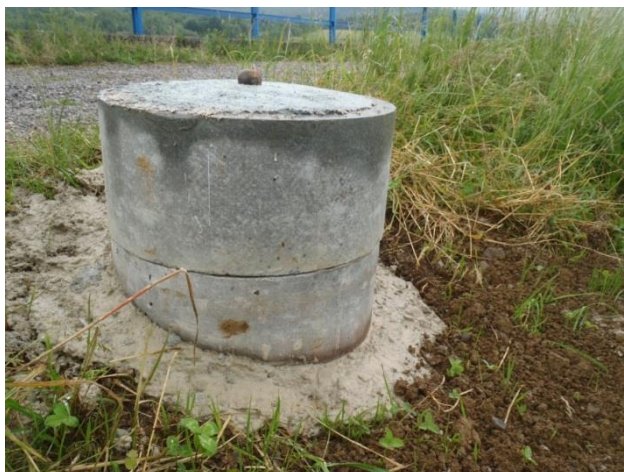
Obr. č. 10 Nový pozorovaný výškový bod KVB 8

K zlepšeniu podmienok pre výkon TBD bolo vlastníčkovi vodnej stavby odporúčané doplniť aj sieť vzťažných (pevných) výškových bodov, aby disponovala minimálne 3 ks a obnoviť pozorovaný výškový bod KVB 8 na pravej strane koruny hrádze. Uvedené opatrenia boli zrealizované v máji 2013. Pevný výškový bod bol osadený pod priehradou cca 60,0 m od hrádze a pozorovaný výškový bod KVB 8 na jeho pôvodnom mieste na korune hrádze v blízkosti pravostranného zaviazania telesa hrádze.
