VYUŽITIE VIDEOMONITORINGU PRI ZHODNOCOVANÍ STAVU MERNÝCH ZARIADENÍ NA VODNÝCH STAVBÁCH

USAGE OF VIDEO SURVEILLANCE IN EVALUATING MEASURE DEVICES LOCATED ON WATER STRUCTURES

Peter Gužík, Peter Epko

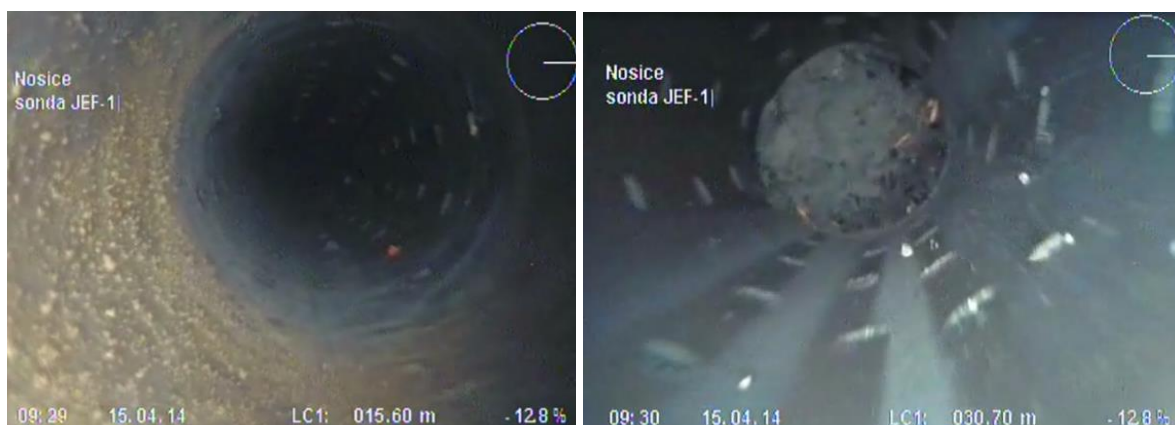
Obr. č.4 Sonda JEF-01

Väčšina sond bola v dobrom stave, vidoemonitringom sme nezistili väčšie poškodenie okrem sondy JEF-02. Perforácie boli na všetkých pozorovacích sondách vrtané a ich plocha bola taktiež dostatočná.

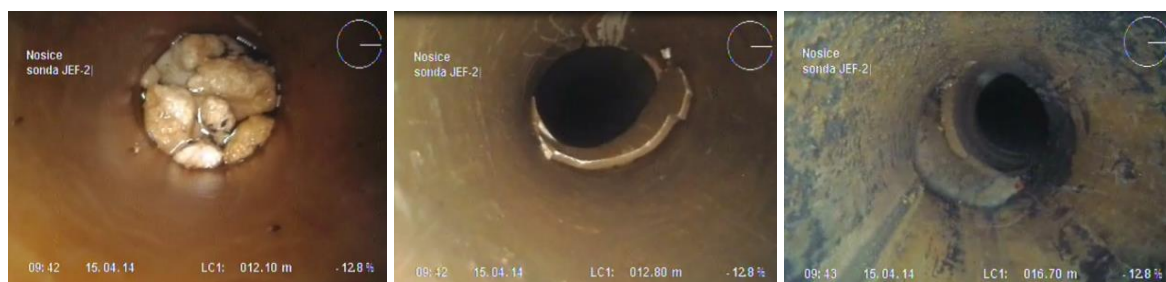
Obr. č. 5 JEF-02

Najväčšie poškodenie bolo pozorované na sonde JEF-02 (obr. č. 5), kde sme pozorovali viacnásobné zalomenie PVC pažnice sondy, taktiež v zalomení nebol pozorovaný obsyp. Na hladine boli pozorované plávajúce nečistoty, to však na meraní hladiny podzemnej vody nemá

zásadný vplyv. Pri tejto sonde sme sa kvôli zalomeniu sondy nedostali až k perforovanej časti. V sondách JEF-3 a PZ-16 boli pozorované na dne cudzie predmety. V JEF-03 to bol kus plastovej rúry a v sonde PZ-16 šlo o silón, na ktorom bol pravdepodobne zavesený sedimentačný valec alebo Rangova píšťala.
