VD JANOV - REKONSTRUKCE

JANOV DAM - RECONSTRUCTION

David Richtr, Jan Svejkský

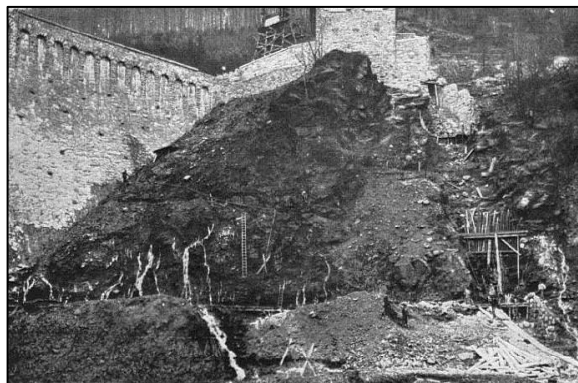
objevily rozsáhlé průsaky v levobřežním zavázání. Značné výrony vody (až $133 \text{ l}\cdot\text{s}^{-1}$) se objevily již při částečném napuštění nádrže.

Obr. 2 Průsaky v levobřežním zavázání se objevily brzy po prvním napuštění nádrže v roce 2014

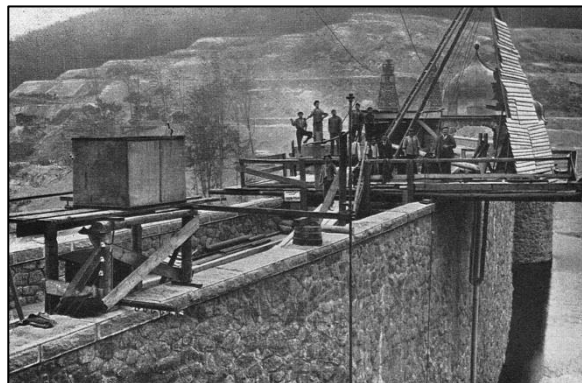
Obr. 3 Dodatečné utěšňovací práce v levém svahu v letech 1914 - 1915

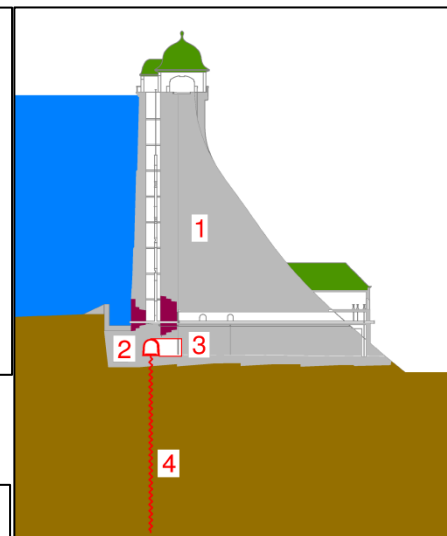
Obr. 6 Schéma sanace průsaků podloží VD Janov, příčný řez hrází:

1. zdivo hráze,
2. injekční štola,
3. drenážní štola,
4. injekční clona

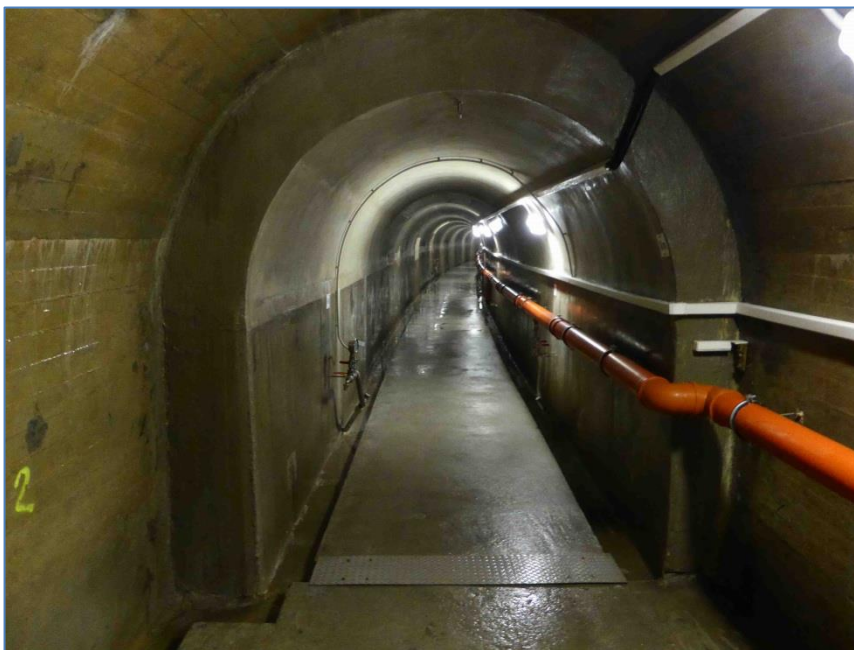
Obr. 7 Pohled na dokončenou injekční štolu II. etapy od odbočky přístupové štoly z I. etapy
