## VD KAROLINKA – REKONSTRUKCE HRÁZE

### WATER RESERVOIR KAROLINKA – DAM RECONSTRUCTION

*Ing. Zbyněk Jareš, Ing. Vlastimil Krejčí*

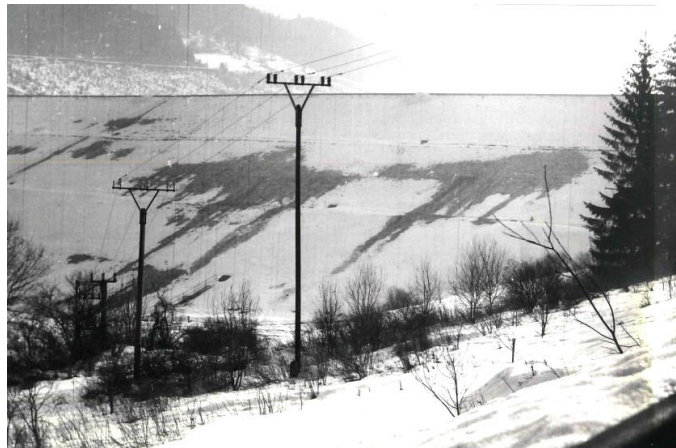
Prakticky od prvního napouštění je VD Karolinka provozováno v omezeném režimu. V únoru 1986, v období, kdy probíhalo první napouštění nádrže a hladina vody dosahovala kóty 517,61 m n.m. - tj. 2.39 m pod hranou bezpečnostního přelivu, se na vzdušném líci hráze objevily výsaky (Obr.2).

Na základě provedených průzkumů bylo zjištěno, že tyto výsaky jsou zapříčiněny především nedostatečnou propustností hrozenkovských šterkopísků tvořících zónu při vzdušném líci hráze a technologickou nekázní v sypání jednotlivých zón. Stabilizační zóna vzdušního líce byla nasypána z velmi různorodých vrstev, které se odlišují především obsahem prachových částic, jejichž zastoupení mělo být dle projektu nižší než 4%, ale ve skutečnosti obsah prachových částic dosahuje až 11%. Tento rozdíl zastoupení prachových částic zásadně ovlivňuje propustnost, takže vnější stabilizační zóna při vzdušném líci hráze je tvořena vrstvami s propustností od cca  $2,5 \cdot 10^{-2}$  až  $9,6 \cdot 10^{-4}$  m/s (předpoklad projektu  $4 \cdot 10^{-4}$  až  $1 \cdot 10^{-5}$  m/s), přičemž propustnost vnitřních stabilizačních zón je pak od cca  $2,3 \cdot 10^{-1}$  až  $6,4 \cdot 10^{-3}$  m/s

(předpoklad projektu  $1 \cdot 10^{-6}$  až  $1 \cdot 10^{-7}$  m/s). Prosakující voda po vrstvách vnější zóny vytékala na vzdušní líc hráze, kde vytvářela z mokřená místa.

Obr.2 VD Karolinka – výsaky na vzdušném líci hráze

Od roku 1990 až do roku 2003 byla na vzdušném líci hráze postupně prováděna drenážní pera, kterými byly přerušeny nepropustné vrstvy a průsaková voda byla svedena do odvodňovacího žlabu v patě hráze. Provedení každé etapy budování drenážních per vyvolalo změny průsakového režimu ve vzdušní stabilizační části hráze. Část nezachycených vod nově vybudovanými drenážními pery prosakovala níže a po méně propustných vrstvách vysakovala zpět na vzdušní líc, což vedlo k dalším etapám budování drenážního systému.

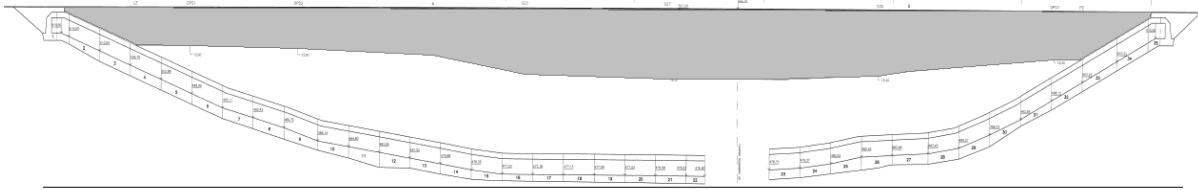
Obr.3 VD Karolinka – podélný řez hrází – navržená těsnicí stěna

Těsnící clona o šířce 0,60 m byla navržena jako klasická kopaná podzemní těsnící stěna z cemento-bentonitové samotvrdnoucí suspenze po celé délce hráze (355,00 m). Hloubka těsnící clony je proměnná, od 10,50 m po 19,30 m. Hloubkový rozsah byl stanoven jako obalová čára vystihující potřebnou hloubku těsnící clony ve vybraných průzkumných dílech (provedených jádrových vrtů a sond penetrace) s nejnepříznivějšími vlastnostmi těsnícího jádra (Obr.3). V údolní části byla hloubka těsnící stěny prodloužena na základě doporučení TBD o cca 0,5 - 4 m. V rámci projektové dokumentace byla rovněž posouzena stabilita rýhy proti zavalení s určením stupňů bezpečnosti v závislosti na hloubce těsnící stěny a hladině vody v nádrži.

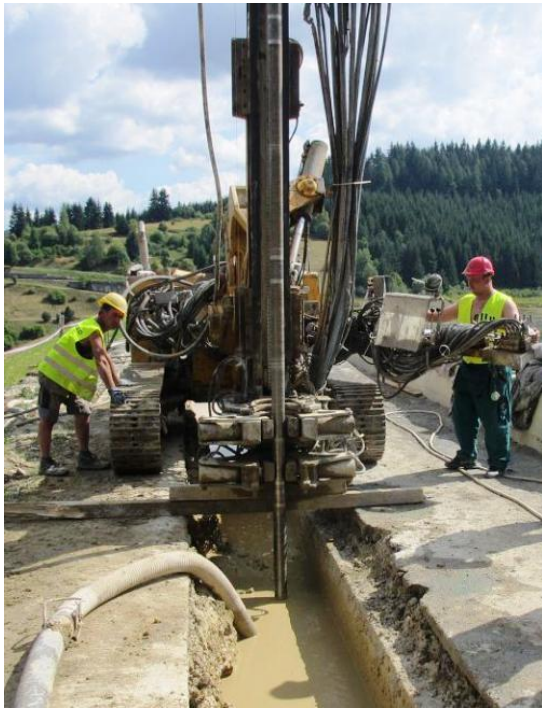
Na levém i pravém břehu, v úseku těsnícího prvku prováděného technologií tryskové injektáže, byla realizována návodní vodící zídka tloušťky 0,15 m. Tato zídka mimo jiné omezila riziko poškození návodního líce při tryskání (Obr.4).

Obr. 4 VD Karolinka – realizace TI v zavázání hráze

Zaručený kontakt stěny TI s vrchlíkem chodby byl zajištěn zhotovením většího průměru sloupu (1,4 m) v jeho první fázi, tzn. prvních 30 - 50 cm a ukloněnou tryskou o 15° směrem dolů k betonové chodbě.

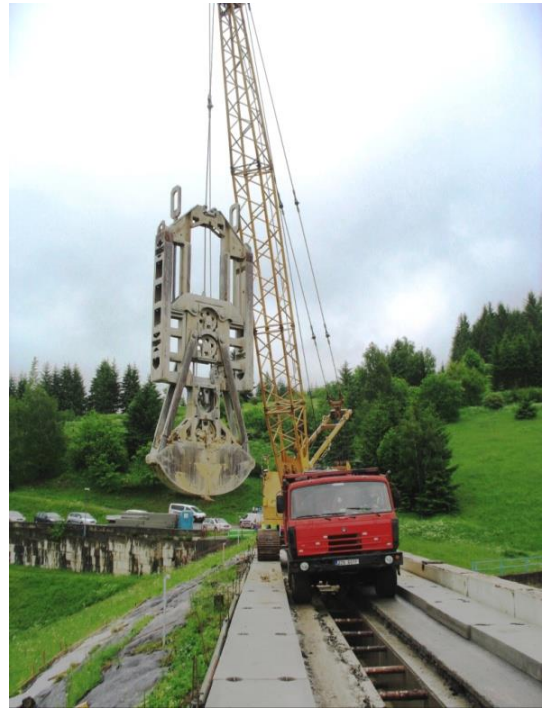
Hloubení těsnící clony probíhalo pod ochranou samotvrdnoucí suspenze a provádělo se po jednotlivých záběrech drapáku tvořících lamelu. K hloubení byl použit bagr Liebherr HS 852 HD o celkové hmotnosti 83,6 t a šířky 4,5 m (Obr.5).

Obr. 5 VD Karolinka – realizace kopané těsnící stěny

Těsnící clona na délce 301,75 m byla provedena jako klasická kopaná podzemní těsnící stěna z cemento - bentonitové samotvrdnoucí suspenze šířky 0,60 m. Délka lamely je 3,6 m, max. hloubka je 19,3 m a jejich překrytí 0,25 m.
