## REKONŠTRUKCIA BEZPEČNOSTNÉHO PRIEPADU NA VODNOM DIELE ZEMPLÍNSKA ŠÍRAVA

### RECONSTRUCTION OF EMERGENCY SPILLWAY ON ZEMPLÍNSKA ŠÍRAVA DAM

*Ing. Maroš Giba, Ing. Otakar Hrabovský*

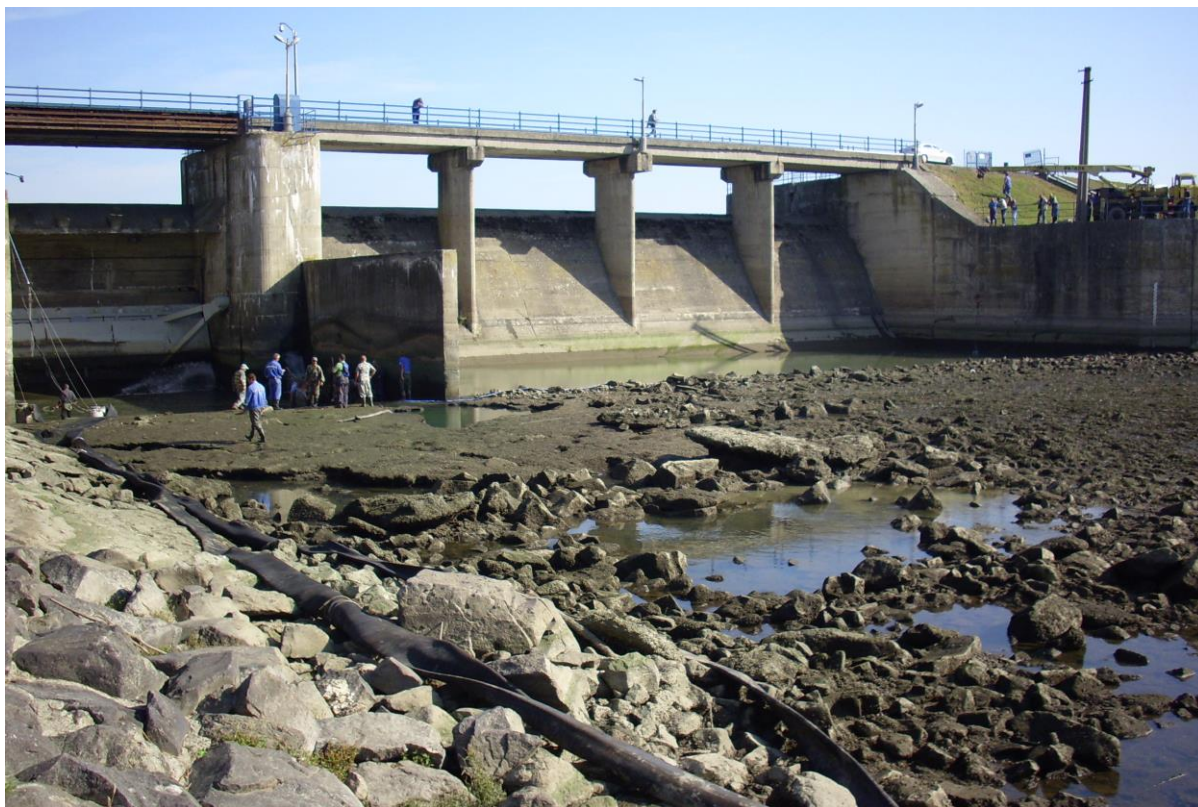
Obr. č.2

Na základe obhliadky bolo konštatované, že deliaci múr vývaru svojim umiestnením spôsobuje nevhodné prúdenie z výtoku výpustu umiestneného v deliacom pilieri, čo trvalo poškodzuje opevnenie dna a pravého svahu odpadového kanála pod vývarom.

Dňa 27.9.2012 bol zahradený výpust v deliacom pilieri a bol vyčerpaný vývar (obr. č.2). Bolo zistené, že betóny dosky vývaru sú vo vyhovujúcom stave. Opevnenie dna pod vývarom je však poškodené hlavne výtokom z pilierového výpustu. Nachádza sa tu výmol' o ploche cca 100 m<sup>2</sup>, hlboký cca 2,5 m. Povrch betónov zvislých konštrukcií je poškodený zvetrávaním a vodnou eróziou, na niektorých miestach je obnažená výstuž. Niektoré rebríky, poklapy a zábradlia sú poškodené a treba ich nahradiť novými.

1. Oporné múry vtokových a výtokových krídiel, ktoré vykazujú nakláňanie bude nutné stabilizovať.
2. Povrch betónov vodorovných a zvislých konštrukcií, ktorý je poškodený zvetrávaním a vodnou eróziou bude očistený a opravený opravnými hmotami
3. Poškodené rebríky, poklopy a zábradlia budú nahradené novými.
4. Uvoľnené zábradlie pri schodisku na pravej strane hate bude vymenené za nové.
5. Zariadenie na pozorovanie a meranie, ktoré bude potrebné v rámci opravy betónov odstrániť alebo budú pri stavebných prácach poškodené, bude nahradené zariadením novým.
6. Opevnenie odpadového kanála pod haťou poškodené prúdiacou vodou bude nahradené novým opevnením vrátane výmoľu spôsobeného prúdením z pilierového výpustu.
