ASFALTOBETÓNOVÉ TESNENIE NÁVODNÝCH SVAHOV PRÍVODNÉHO KANÁLA VODNÉHO DIELA GABČÍKOVO

THE BLACKTOP SEALING OF THE UPSTREAM SLOPES OF THE GABCÍKOVO HYDROELECTRIC DAM'S FEEDER CANAL

Ing. Rastislav Rajniak, Juraj Vanda

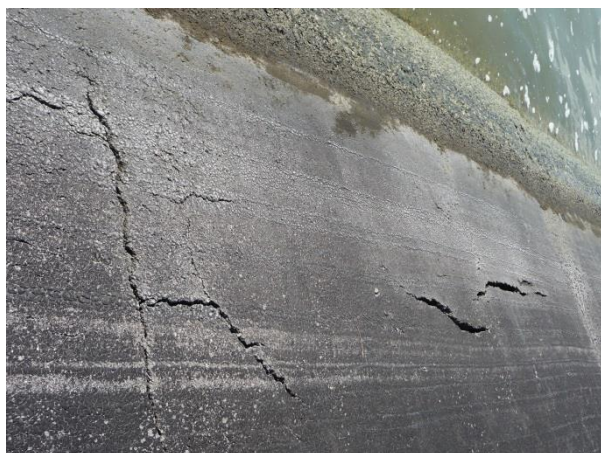
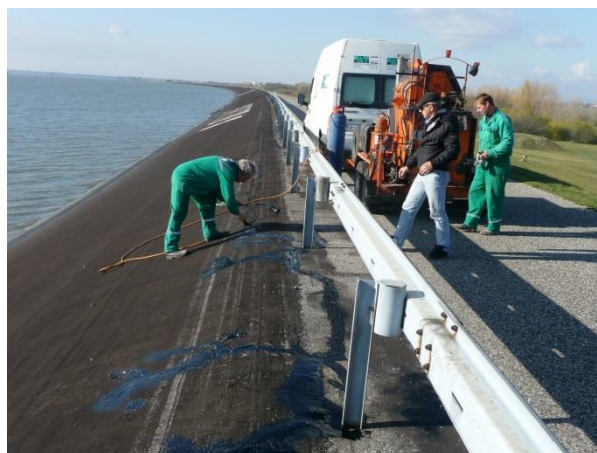
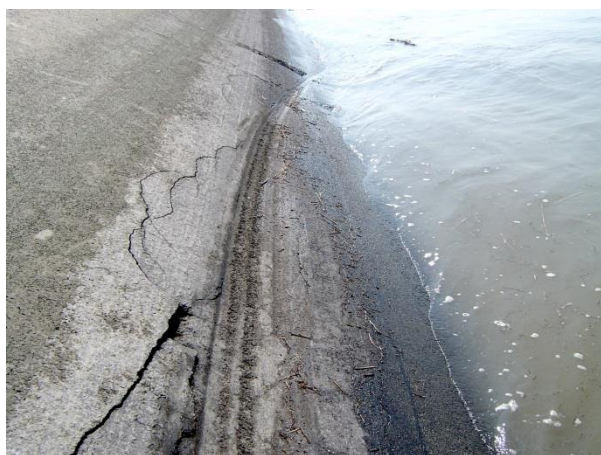
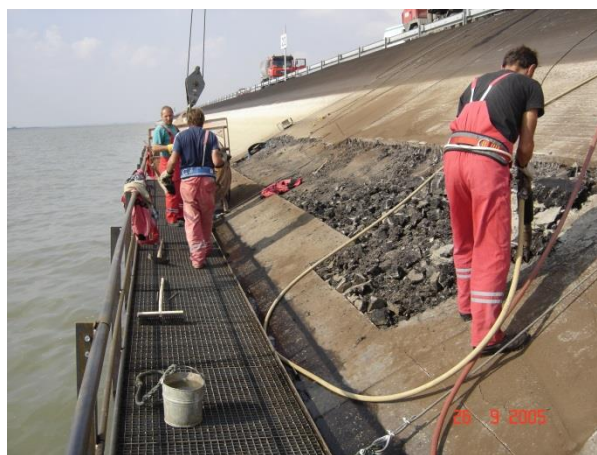
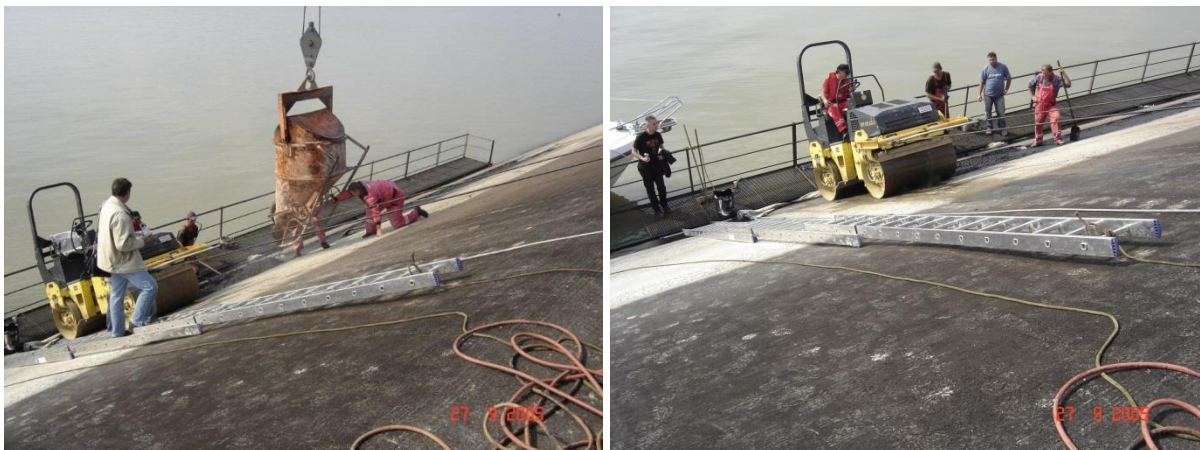
Pod minimálnou prevádzkovou hladinou boli zistené ojedinelé vydutia na plášťovom tesnení. V tejto časti dochádza k najväznejším poruchám asfaltbetónového tesniaceho plášťa, ktoré sú zapríčinené nárazom plavidiel, pohybujúcich sa v prívodnom kanáli.

Prvá oprava asfaltbetónového tesniaceho plášťa bola vykonaná v novembri 1996. Po náraze plavidla do ľavostrannej hrádze v plavbeňom kilometri (plkm) 10,280 došlo k prerazeniu všetkých asfaltových vrstiev a plošnému poškodeniu cca 10 m². Ďalšia oprava, rozsahom najväčšia, bola realizovaná na ľavostrannej hrádzi v plkm 21,350 v októbri 2005. Došlo k poškodeniu tesniaceho plášťa v dĺžke 21 m, s plošnou výmenou vrstvy VABH a jednej vrstvy VABM v rozsahu 60 m².

Obr. č.3, 4, 5, 6, 7, 8: Poškodené asfaltbetónové tesnenie a oprava tesniaceho plášťa

Uvedené opravy boli vykonávané podľa technologického postupu, ktorý vypracovali odborné firmy (VUIS – CESTY, s.r.o. a TPA, s.r.o.). Dodávateľ prác (Slovasfalt, Strabag) predložil preukazné skúšky na použité asfaltbetónové zmesi VABM a VABH, ktoré potvrdili súlad s STN 736852. Týmto spôsobom bolo sanované aj poškodenie asfaltbetónového plášťa po náraze plavidla do ľavostrannej hrádze v plkm 16,400 v septembri 2012. Pri uvedených opravách bolo potrebné použiť strojné zariadenie, umožňujúce spracovanie asfaltovej zmesi na svahu (zavesený vibračný valec).

Posledná oprava poškodeného návodného tesnenia, z dôvodu nárazu plavidla, bola vykonaná v októbri 2013. Išlo o dve miesta na ľavej strane – plkm 10,110 a 15,400, na pravej strane plkm 11,000. V tomto prípade nebola potrebná plošná výmena tesniacej vrstvy. Vytvorené ryhy v asfaltovom plášti boli sanované dôkladným vyčistením a odstránením nesúdržného materiálu, vysušením a vyhriatím opravovanej plochy, aplikáciou spojovacieho postreku, vyplnením poškodených miest vrstvením tesniacej hmoty sendvičovým spôsobom (modifikovaná bitúmenová zálievka + odprášené predohriate kamenivo) a zapečatením povrchu hydroizolačnou vrstvou. Dodávateľom týchto prác podľa predloženého technologického postupu bola firma OAT, s.r.o. Bratislava.
