MONITORING A PREVÁDZKA MALÝCH VODNÝCH NÁDRŽÍ

MONITORING AND OPERATING OF SMALL RESERVOIRS

Ing. Ladislav Fabian, Ing. Barbara Kopčáková

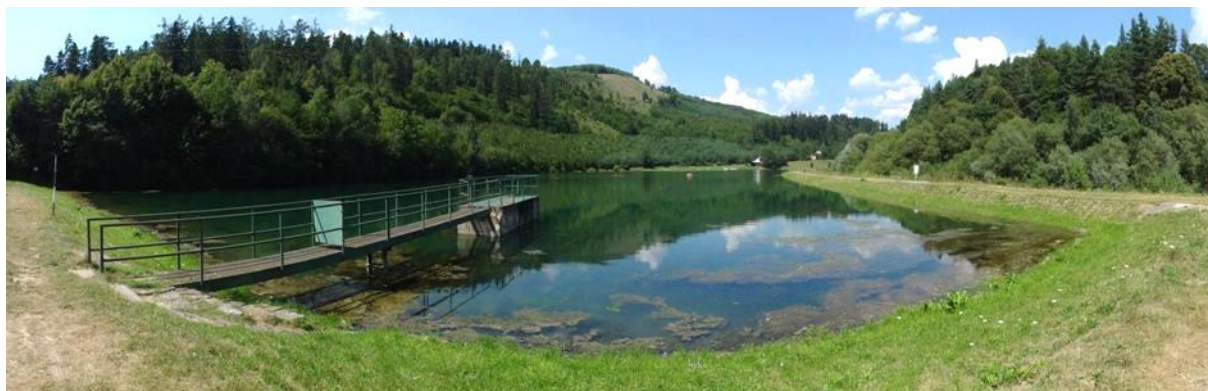
Obr. č. 1 Vodná nádrž Levoča

Do prevádzky bola uvedená v roku 1990 ako viacúčelová nádrž pre chov rýb a potreby športového rybárstva, dodávku úžitkovej vody pre odberateľov, rekreačné účely a prípadné nadlepšovanie minimálnych prietokov v Levočskom potoku. Je vybudovaná ako bočná nádrž na pravej strane Levočského potoka s celkovým objemom 85 000 m³ pri maximálnej prevádzkovej hladine. VS Levoča pozostáva z nádrže, bočnej a čelnej zemnej hrádze, odberného a združeného funkčného objektu, výpustného a odberného potrubia a vývaru. Teleso heterogénnej hrádze je z návodnej strany tvorené tesniacou vrstvou piesčitej hliny, na ktorú nadväzuje predĺžený tesniaci koberec pozdĺž celej bočnej a čelnej hrádze. Ostatná časť hrádze je z hlinito-piesčitých materiálov.

Technicko-bezpečnostný dohľad nad vodnou nádržou Levoča vykonáva VODOHOSPODÁRSKA VÝSTAVBA, Š.P., od januára 2011. Pre vodnú stavbu boli vypracované dokumenty Program technicko-bezpečnostného dohľadu pre trvalú prevádzku vodnej stavby a Etapová správa o dohľade za obdobie desiatich rokov prevádzky (1990 – 2010). Pod vzdušnou pätou čelnej hrádze je registrovaný výver, ktorý bol zachytený do šachty a odvedený mimo teleso hrádze. Meraná je jeho intenzita a čírosť v závislosti od stavu hladiny vody v nádrži, resp. od poveternostných podmienok. Na objasnenie jeho pôvodu bolo v zimnom období vykonané meranie konduktivity vody na prítoku, v šachte ako aj na odtoku z nádrže. Z nameraných hodnôt nebolo možné jednoznačne potvrdiť spojitosť s nádržou, na identifikáciu zdroja výveru by bolo potrebné použiť iné metódy. Okrem pravidelnej údržby a čistenia funkčných objektov je na vzdušnej strane bočnej a čelnej hrádze vykonávaná podľa potreby kosba a vyžínanie náletových drevín. V súčasnosti neregistrujeme na vodnej stavbe závažnejšie nedostatky. V areáli vodnej nádrže sa nachádza bufet s občerstvením, požičovňa člnov a vodných bicyklov ako aj ihriská pre plážový volejbal. V letných mesiacoch je to vyhľadávané miesto na oddych a športové aktivity pri vode pre obyvateľov mesta Levoča a jeho blízkeho okolia.

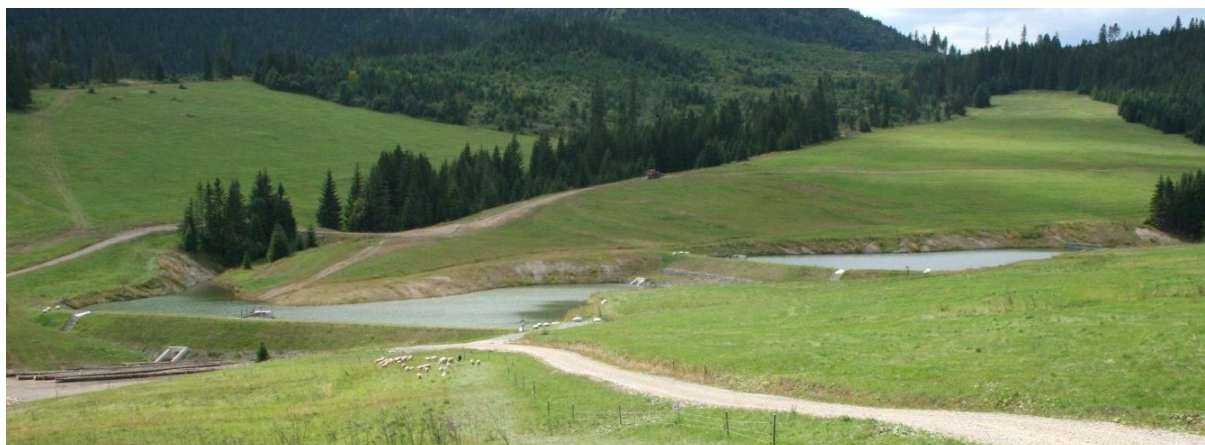
Obr. č. 2 Protipožiarne nádrže Ždiar-Strednica

Nad obcou Ždiar, v lokalite lyžiarskeho strediska Strednica, v údolí Stredničianskeho potoka sa nachádzajú protipožiarne nádrže Ždiar-Strednica, ktorých vlastníkom je pozemkové spoločenstvo STREDNICA Ždiar. V tejto oblasti sú vysokému požiarne riziku vystavené kalamitami poškodené lesy a taktiež obec Ždiar, ktorá je zapísaná do zoznamu pamiatkových zón ľudovej architektúry vďaka jej zrubovým stavbám. Vhodným riešením na zabezpečenie vody na protipožiarne účely bolo vybudovanie dvoch malých vodných nádrží v kaskáde s celkovým objemom približne 15 500 m³. Obe nádrže pozostávajú zo zemnej sypanej hrádze s návodným fóliovým tesnením, združeného funkčného objektu s nehradeným bezpečnostným priepadom. Dolná nádrž je doplnená o objekt na čerpanie vody na protipožiarne účely s prístupom pre požiarne vozidlá.

Technicko-bezpečnostný dohľad nad touto vodnou stavbou vykonávame od mája 2012. Pre vodnú stavbu boli vypracované dokumenty Kategorizačný posudok a Program technicko-bezpečnostného dohľadu. Vlastník vodnej stavby sa musel v začiatkoch prevádzky vyrovnáť s niekoľkými problémami a poruchami. V roku 2012 po prvom naplnení dolnej nádrže boli na vzdušnej strane hrádze pozorované priesaky, ako aj deformácie samotného telesa hrádze.

Príčinou bolo nevhodné napojenie tesniacej fólie vedenej zo svahu na združený funkčný objekt, ktorá sa po priťažení vodou po napustení nádrže odtrhla od steny betónového objektu. Sanácia tohto nepriaznivého stavu spočívala v preinjektovaní telesa hrádze v oblasti priesakov a viditeľných deformácií a oprave napojenia tesniacej fólie na združený funkčný objekt. Po realizovaní týchto účinných opatrení bola vodná nádrž ďalej prevádzkovaná pri maximálnej prevádzkovej hladine. Počas prvej zimnej prevádzky bola dolná nádrž vypustená. Následne na jar bol na návodnom svahu zaregistrovaný zosuv kamenného opevnenia v mieste napojenia fóliového tesnenia na združený funkčný objekt. Poškodená fólia v mieste zosuvu bola zvarená a v okolí združeného funkčného objektu bolo kamenné opevnenie uložené na kari sieti. Po opätovnom napustení dolnej nádrže nebol pozorovaný nárast priesakov z nádrže a neboli pozorované ani vývery alebo zamokrenia vzdušného svahu hrádze.

Na vodnej stavbe sa od začiatku prevádzky merajú priesaky z dolnej nádrže na výtoku z pravej a ľavej drenáže. Ďalšie merné stanovište bolo zriadené na mieste výskytu výronu v oblasti ľavostranného zaviazania dolnej hrádze v záreze pod prístupovou cestou k požiarneho odbernému miestu. S veľkou pravdepodobnosťou sa nejedná o priesaky z nádrže ale o svahovú vodu z územia nad touto prístupovou cestou. Výtoky z pravej a ľavej drenáže hornej nádrže nie sú pravidelne merateľné, pretože sú zaplavované vodou z dolnej nádrže pri jej maximálnej prevádzkovej hladine. Vodná stavba Protipožiarne nádrže Ždiar-Strednica je v súčasnosti prevádzkyschopná bez obmedzenia. Telesá obidvoch hrádzi ako aj funkčné objekty sú v dobrom technickom stave a vlastník venuje vodnej stavbe náležitú pozornosť.

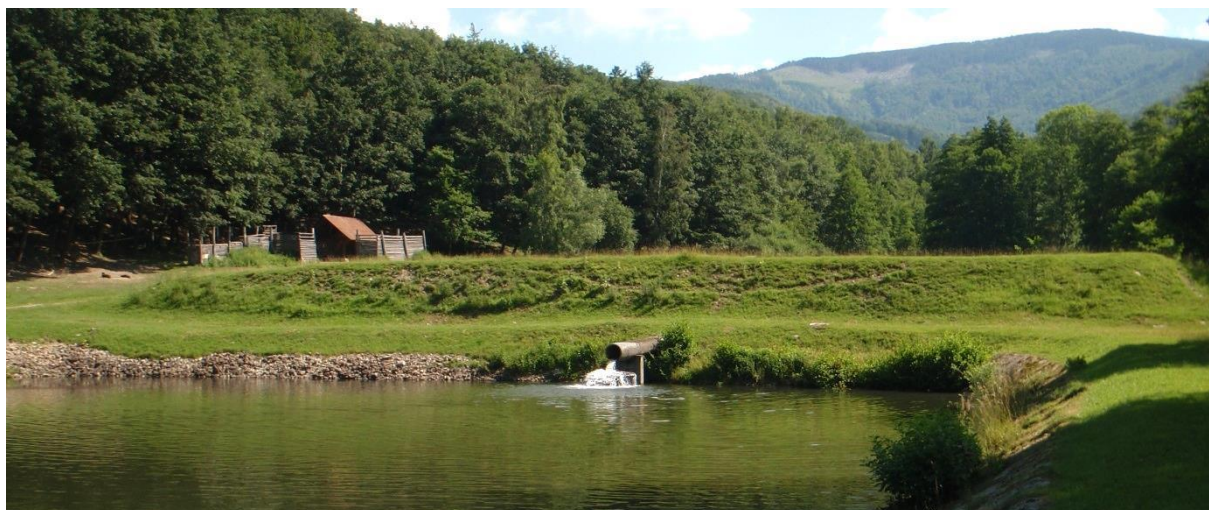
Obr. č. 3 Rybník Betliar

Vodná stavba Rybník Betliar sa nachádza približne 2,5 km od obce Betliar na Palušovskom a Betliarskom potoku. Využíva sa na chov rýb a je krajnotvorným prvkom areálu zvernice Betliar, v ktorom je situovaná. Vodná stavba pozostáva z dvoch navzájom prepojených nádrží vybudovaných zo zemných hrádzi s betónovým tesniacim jadrom, na ktoré nadväzuje ílový násyp, výpustnými objektmi, náhonu do rybníka a rozdeľovacieho objektu. Maximálna výška hrádzi je 3 m a celkový objem nádrží je cca 11 000 m³. Správcom vodnej stavby je štátny podnik LESY Slovenskej republiky, štátny podnik, OZ Rožňava.

Na vodnej stavbe nie sú vybudované meracie zariadenia. Technicko-bezpečnostný dohľad na Rybníku Betliar vykonávame od augusta 2012. Pre vodnú stavbu boli vypracované

dokumenty Kategorizačný posudok a Program technicko-bezpečnostného dohľadu. V rámci kontrolných obhliadok neboli na vodnej stavbe ani v jej okolí zistené žiadne priesaky, deformácie, ani porušenia zemných hrádzi a betónové objekty sú vo vyhovujúcom stave. Na vodnej stavbe sa pravidelne vykonáva údržba objektov a porastu vzdušných svahov hrádzi.

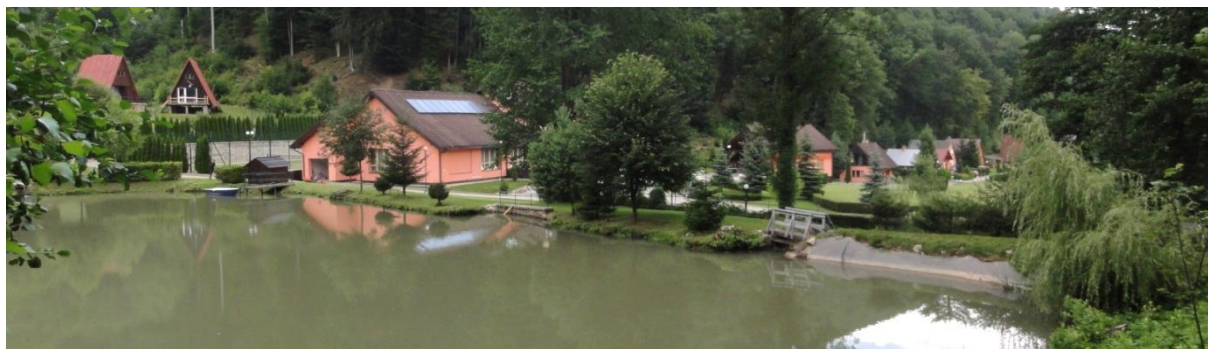
Technicko-bezpečnostný dohľad na tejto vodnej stavbe vykonávame od roku 2012. Pre vodnú stavbu bol vypracovaný dokument Program technicko-bezpečnostného dohľadu. V minulosti boli stavebne upravené na obidvoch rybníkoch vypúšťacie objekty. Na hornom rybníku bola pri povodni poškodená časť zemnej hrádze v oblasti jej napojenia na bezpečnostný priepad. Táto časť hrádze bola opäť dosypaná a z návodnej strany prekrytá tesniacou fóliou. Po sanácii nie sú na hrádzi registrované žiadne zamokrenia alebo priesaky. Na vodnej stavbe sa nenachádzajú žiadne meracie zariadenia, a preto sú hlavnými prostriedkami technicko-bezpečnostného dohľadu pravidelne vykonávané obchôdzky a vizuálne pozorovania. V rámci technicko-bezpečnostného dohľadu neregistrujeme na tejto vodnej stavbe vážnejšie nedostatky, hrádze rybníkov vrátane blízkeho okolia sú udržiavané. Šugovská dolina je vhodná pre turistiku, cykloturistiku a agroturistiku. Návštevník tejto doliny určite ocení pohľad na starostlivo udržiavané vodné plochy, ktorými Rybníky v Šugovskej doline sú.

Obr. č. 4 Rybníky v Šugovskej doline, pohľad na návodnú stranu hornej nádrže
