STAV MALÝCH VODNÝCH NÁDRŽÍ V POVODÍ RIEKY BODROG

STATE OF SMALL WATER RESERVOIRS IN THE RIVER BASIN BODROG

3.1. Prečistenie malej vodnej nádrže Kľušov

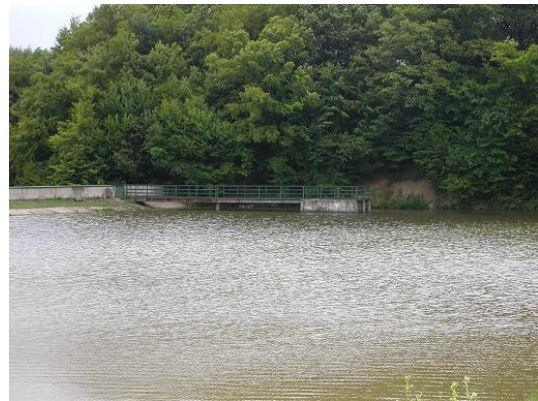
Obrázok 1 MVN Kľušov – situovanie nádrže

Vodná nádrž je situovaná do najužšej časti potoka Tisovec, tečúceho súbežne so štátnou cestou Kľušov – Hervartov, cca 400 m pod obcou Hervartov (obrázok 1). Nádrž bola vybudovaná v roku 1985, celková doba jej prevádzkovania je 29 rokov. Hlavným účelom MVN mala byť akumulácia vody na závlahu okolitých poľnohospodárskych pozemkov, avšak v súčasnosti sa využíva prevažne na chov rýb.

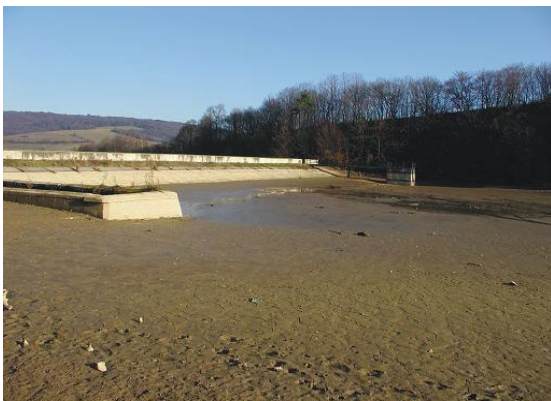
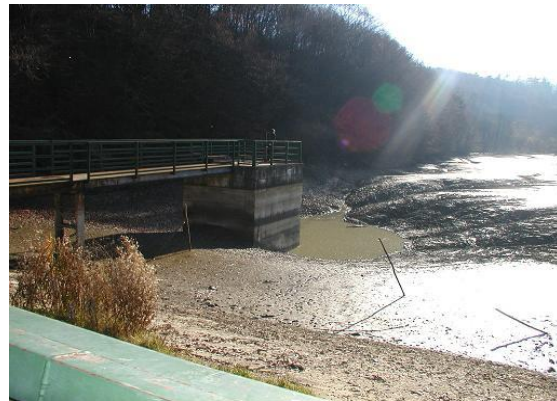
Obrázok 2 MVN Kľušov po vypustení vody z nádrže

Poloha nádrže a prírodné pomery flyšovej geologickej oblasti podporili rast intenzity vodnej erózie a postupné zanesenie vodnej nádrže erodovaným materiálom. Svahy v okolí MVN sú poľnohospodársky využívané a keďže je nádrž situovaná v horskej oblasti, v dôsledku erózných – transportných procesov došlo k výraznému zaneseniu priestoru nádrže sedimentmi – obrázok 2. Tento proces vyvolal zmenu biosféry daného prostredia, čo sa negatívne prejavilo na kvalite rybárskeho revíru, ktorý sa už nedal využívať ako pstruhový a postupom času už ani ako kaprovitý.

Vypustená vodná nádrž obnažila aj technický stav jednotlivých objektov. Plne sa preukázalo starnutie betónových konštrukcií, ako aj zastaralosť a nefunkčnosť technologického zariadenia dnovej výpuste. Táto skutočnosť inšpirovala správcu nádrže podniknúť ďalšie vlastné kroky na zlepšenie technického stavu objektu vodnej nádrže. Najväčším problémom

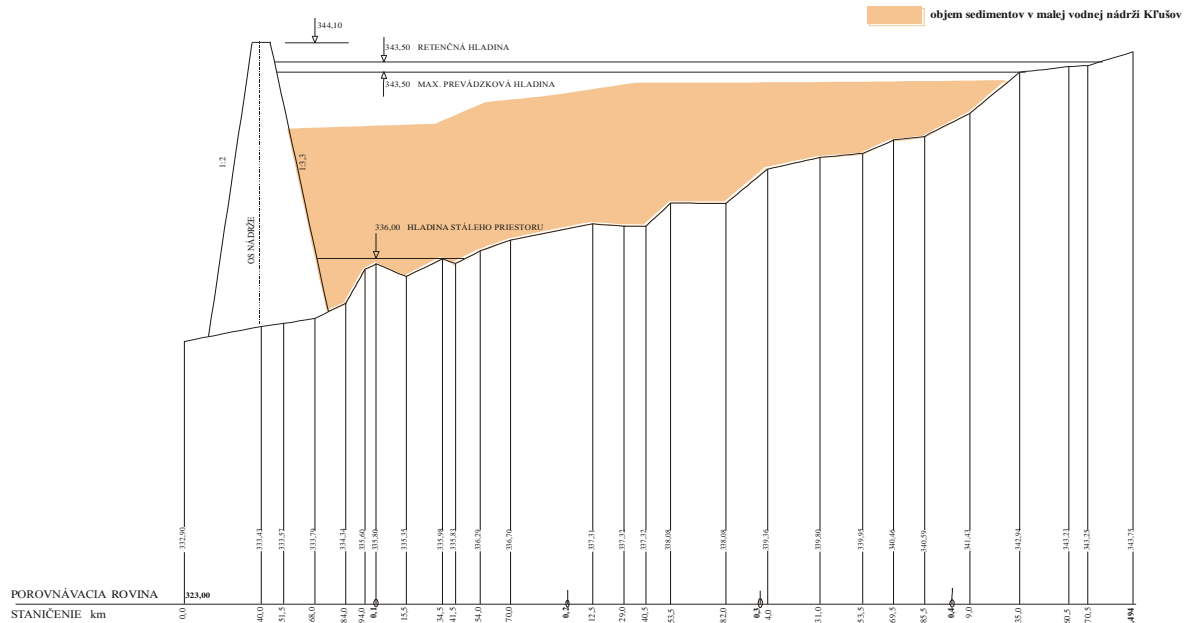
Obrázok 3 MVN Kľušov – priečný profil nádrže zanesenej sedimentmi

POZDÍŽNY PROFIL NÁDRŽE

MIERKA: 1:1500/100

Predstavu o absolútnych množstvách erodovanej pôdy prinášanej do nádrže za obdobie rokov 1985 - 2005, znázorňuje tabuľka 3, ktorá je výsledkom merania zanášania nádrže a graficky situáciu zanesenia priestoru nádrže znázorňuje obrázok 3.

Z výsledkov meraní vyplýva, že od začiatku uvedenia MVN do prevádzky sa v tejto nádrži usadilo cca 24 507,30 m³ sedimentov, čo spôsobilo úbytok objemu vodnej nádrže o 66 %. K úplnému zaneseniu vodnej nádrže (za predpokladu, že pri zanesení na 80% objemu stráca vodná nádrž svoju funkciu – 80% predstavuje hodnotu z celkového objemu 57 750,40 m³) by teoreticky došlo asi za 4 nasledujúce roky, teda v roku 2008.
