**BUDÚCNOSŤ MALÝCH VODNÝCH NÁDRŽÍ V SPRÁVE  
SVP š.p., OZ BRATISLAVA,  
SPRÁVA POVODIA MORAVY MALACKY**

**THE FUTURE OF SMALL RESERVOIRS IN THE ADMINISTRATION  
SVP š.p., OZ BRATISLAVA, SPRÁVA POVODIA MORAVY MALACKY**

The effects of aging equipment and concrete dams of small reservoirs in the basin of the river Morava for their safe operation. The emergence of floods in the basins of small reservoirs and water courses as consequence of inappropriate management practices in sloping terrain.

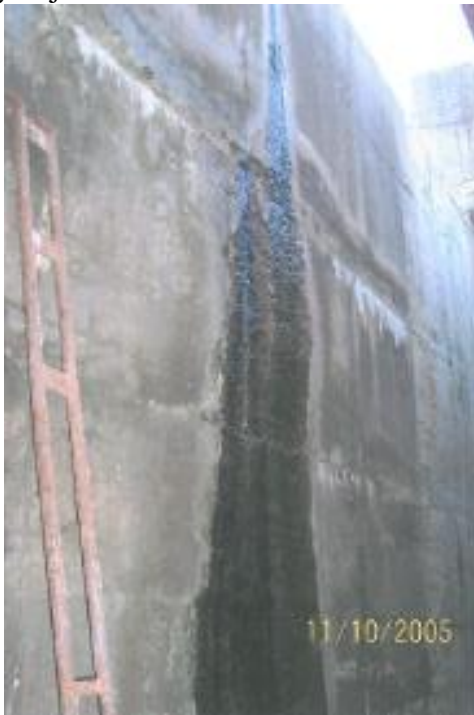
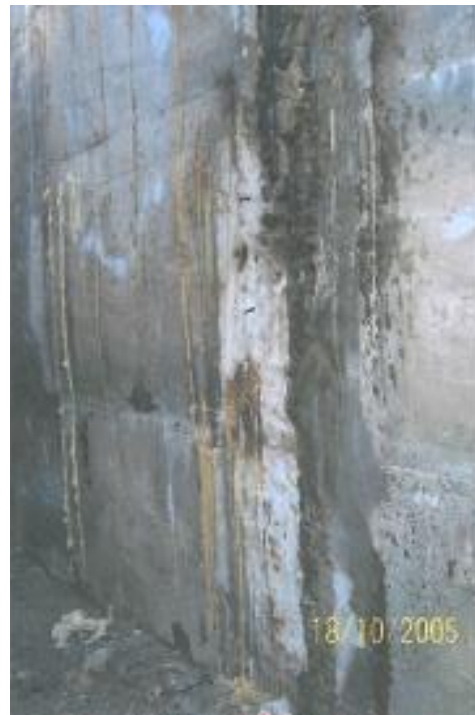
Väčšina z uvedených MVN bola vybudovaná v 60-tych až 70-tych rokoch minulého storočia a začínajú sa prejavovať poruchy v dôsledku starnutia betónových konštrukcií. Na VN Jablonica boli pozorované priesaky cez netesnosti v pracovných špárach betónovej konštrukcie bezpečnostného priepadu, ktorých výdatnosť sa stále zvyšovala. Voda postupovala cez netesnosti do vnútra objektu a ďalej po nosnej výstuži betónu rozrušovala steny objektu.

*Foto: archív SVP š.p.: Vodná nádrž Jablonica – priesaky cez betónové konštrukcie bezpečnostného priepadu a funkčného objektu*

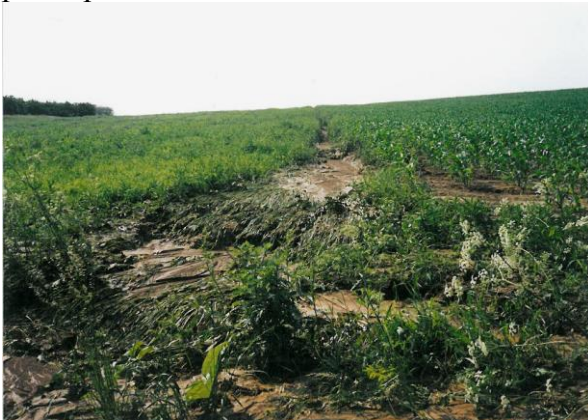
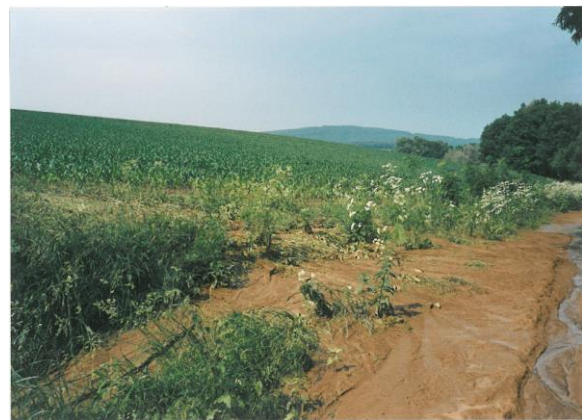
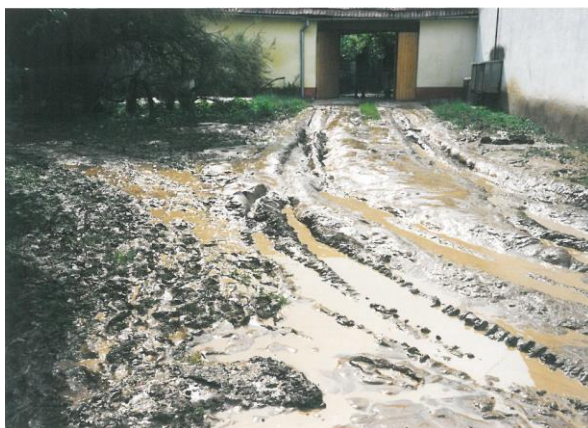
s rozrušovaním a transportom ornice. Eróziou poľnohospodárskej pôdy dochádza k jej degradácii, čo vyžaduje značné finančné a technické prostriedky vynaložené zo strany poľnohospodárskych podnikov na opätovné zúrodňovanie, ale dochádza zároveň k zanášaniu vodných tokov a nádrží, k vzniku povodňových škôd na vodných stavbách, znižovanie zásobného objemu nádrží čo zvyšuje náklady správcovi vodných tokov a vodných stavieb. U vodných tokov, kde periodicita ich čistenia bola cca 20 rokov, dochádza v dôsledku lokálnych povodní k výraznému skracovaniu tohto obdobia. V najhorších prípadoch je nutné pristúpiť k prečisteniu potokov bezprostredne po povodni. Ako príklad je možné uviesť situáciu na Letničianskom potoku v k.ú. Letničie okres Skalica (v povodí VN Petrova Ves). V dňoch 2.6. a 11.6. 2003 náhlým privalovým dažďom prišlo k splaveniu pôdy do obce, nánosmi blata boli zaplavené verejné priestranstvá a areál materskej školy. V Letničianskom potoku sa vytvoril nános 0,5 m. Náhlým privalom vody boli narušené krajnice miestnych komunikácií. Pozemky v k.ú. Letničie, ktoré sú vo veľmi svahovitom teréne boli osiate kukuricou a slnečnicou. Okresný úrad v Skalici, odbor životného prostredia rozhodnutím uložil roľníckemu družstvu vykonať opatrenia na zlepšenie retenčnej schopnosti územia a na vypracovanie protieróznych opatrení. Do povodia nádrže patria tiež čiastkové povodia Unínskeho potoka a Radimovského potoka kde sa podobná situácia opakovala v r. 2010, 2012 a 2013. V období r. 2003 – 2013 bolo len v okrese Skalica vydaných 7 rozhodnutí na vykonanie protieróznych opatrení na poľnohospodárskych pozemkoch v k.ú. Skalica, Mokrá Háj, Radošovce, Chropov, Oreské, Letničie, Unín, Popudinské Močidlany a Dubovce. V júni r. 2006 vznikla povodeň na Kováloveckom potoku v k.ú. obce Koválovec v povodí VN Radošovce II, kedy v dôsledku intenzívnej lokálnej zrážky v interakcii s nevhodným obhospodarovaním pozemkov v svahovitom teréne nad obcou došlo k zrýchleniu povrchového odtoku vôd a následnému vybreženiu Kováloveckého potoka v obci. Záplava dosiahla výšku 40-50 cm, spôsobila materiálne škody nie len na poľnohospodárskych pozemkoch, ale tiež v obci – boli zaplavené miestne komunikácie, rodinné domy, dvory, poškodené opevnenie koryta vodného toku, znečistenie studní, zanesenie odvodňovacích priekop atď.

*foto: archív SVP š.p. – Pozemky nad obcou Koválovec osiate kukuricou počas povodní r. 2003 a miestne komunikácie po povodni.*
