KORELÁCIA VÝSLEDKOV GEOTECHNICKÉHO PRIESKUM A GEOFYZIKÁLNYCH MERANÍ

CORRELATION OF RESULTS OF GEOTECHNICAL SURVEY AND GEOPHYSICAL MEASUREMENTS

3. VÝSLEDKY PRIESKUMU NA LOKATILE ODKALISKO MARTIN STARÉ

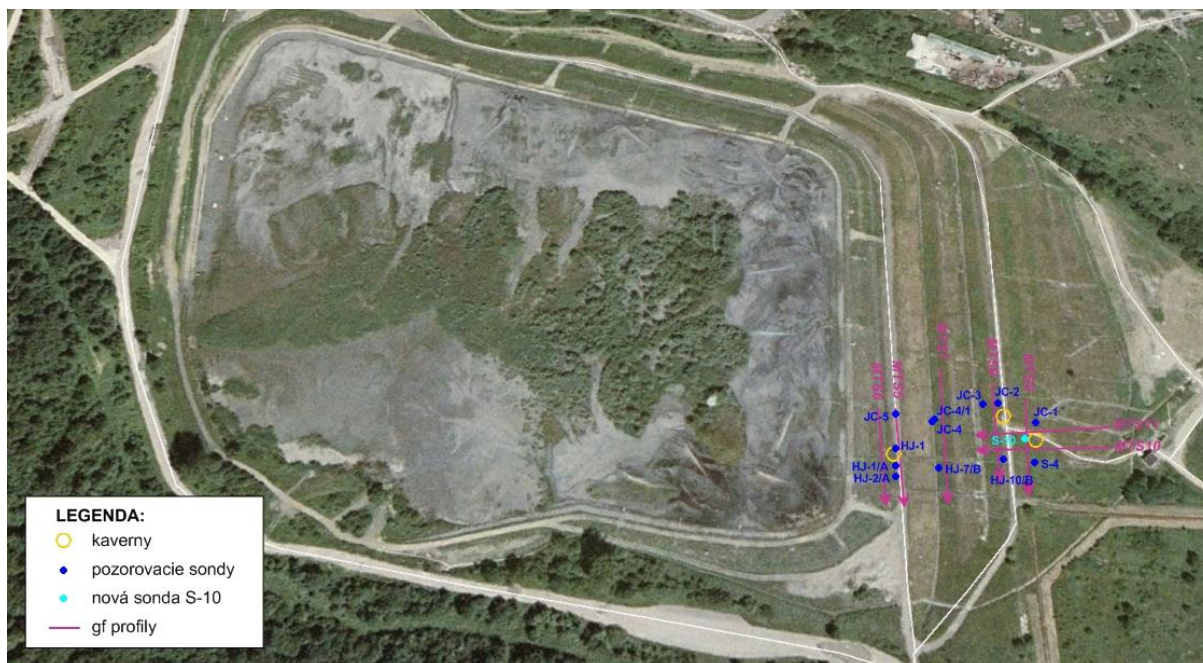
Obr.1: Situácia

Povrchové geofyzikálne merania na lokalite Odkalisko Martin staré boli realizované v 3 etapách - 06/2008, 09/2008 a 10/2009. Metódou multielektrodového profilovania bolo na starom odkalisku preverených niekoľko vytypovaných úsekov (11 meraných profilov MTS1 až MTS11). V článku sa venujeme len profilom, ktoré boli situované v pravej časti hrádze, v miestach deformačných porúch (kaverien) a predpokladaného križovania priesakovej dráhy, teda profilom MTS5 až MTS11. Situovanie a orientovanie jednotlivých profilov je na obr.1.

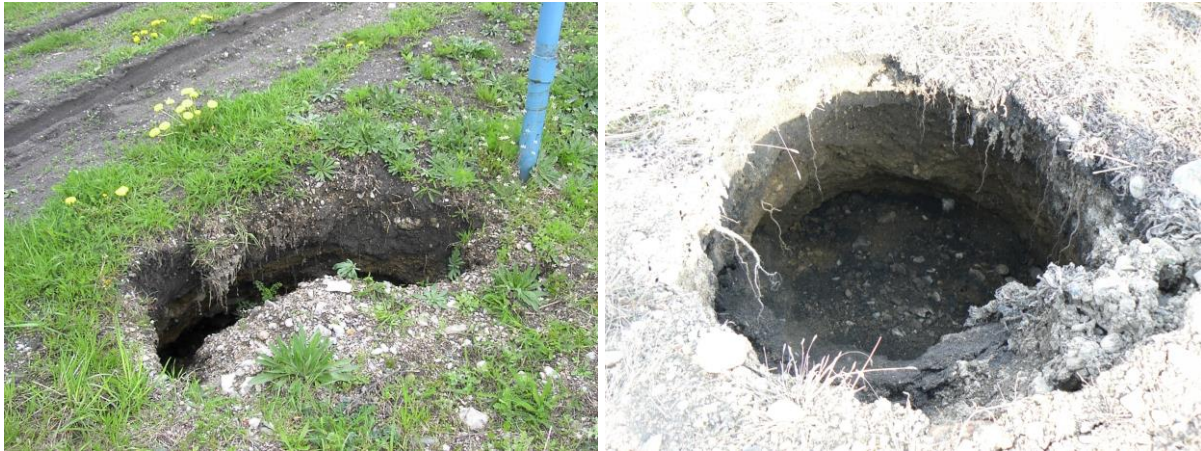
Situovanie profilov MTS5 a MTS6 (koruna hrádze I/5) bolo v dôsledku prepادلiny, ktorá vznikla na tom istom mieste medzi vrtmi HJ-1 a HJ-2/A najprv v 05/2005 (obr.2 vľavo) a neskôr v 03/2008 (obr.2 vpravo).

Obr.2: Prepادلina medzi vrtmi HJ-1 a HJ-2/A, vľavo foto z 5/2005, vpravo foto z 3/2008 (foto: Ing. El'ková)

Prepادلina je filtračného charakteru, ktorá má zrejme súvis s vyplavovaním popola z vodorovného vrtu VV-8 v marci 2004 pri jeho zhavarovaní, kedy sa týmto vrtom vyplavilo značné množstvo popola, čím sa mohla vo vyšších partiách hrádze vytvoriť kaverna. Rovnako na filtračných poruchách mohla mať podiel hladina vody z naplavovania hydrozmesi v blízkosti čelnej hrádze a zdržovanie sa vody tesne pri obvodovej hrádzi. Pokiaľ pri naplavovaní voda neodteká plynulo k prepadovému objektu, ale zdržiava sa pri hrádzi, má to za následok zvýšenie hydraulického spádu a filtračných rýchlostí a následný vznik filtračných porúch.

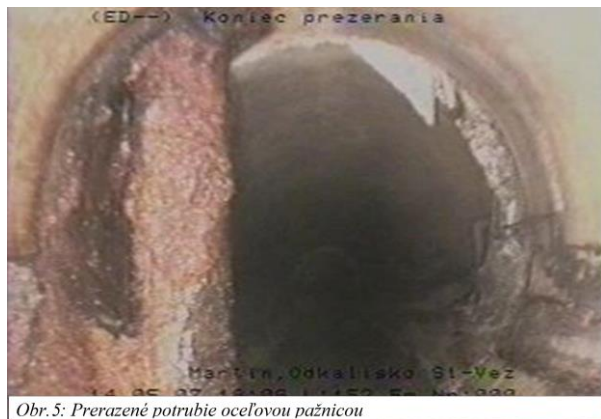
V staničení 41 – 42 m a hĺbke 2 m sa nachádza menšia anomália s nižšími odpormi voči okoliu. V mieste situovania vrtov HJ-1/A a HJ-2/A prechádza staré potrubie. Podľa záberov z videomonitoringu starého prepádového potrubia je potrubie pravdepodobne práve v tejto oblasti prerazené oceľovou pažnicou a v tomto mieste dochádza aj k pretekaniu podzemnej vody. Jeho predpokladaná hĺbka uloženia je okolo 17 m. K danému potrubiu sa ťahá rozsiahla anomália nízkych odporov (z ľavej strany od metráže 31 m a hĺbky okolo 5m, z pravej strany od metráže 50,5 m a hĺbky 2 m (MTS6), prípadne 6m (MTS5) – označená červenými šípkami. Pravdepodobne sa jedná o preferovanú cestu prúdenia podzemnej vody a naznačuje na silný drenážny účinok starého prepádového potrubia.

Obr.5: Prerazené potrubie oceľovou pažnicou
