## VODNÁ STAVBA RUŽÍN I a II – PO REKONŠTRUKCII

## WATER DAMS RUŽÍN I AND II – AFTER RECONSTRUCTION

Aktuálny príspevok „Prevádzkové skúsenosti z komplexnej rekonštrukcie technologických zariadení na VS Ružín I a II“ (Mazáč, Kontúr), je zameraný na poukázanie vyskytujúcich sa porúch počas prevádzkovania od kolaudačného konania a odovzdania stavby dňa 29.02.2012 až po súčasnosť.

This current contribution „Operational experiences of complex reconstruction of technological devices on the Hydro dams Ružín I and II“ (Mazáč, Kontúr) is aimed at occasional defects its operation, since its hand over on 29.02.2012 until the present day.

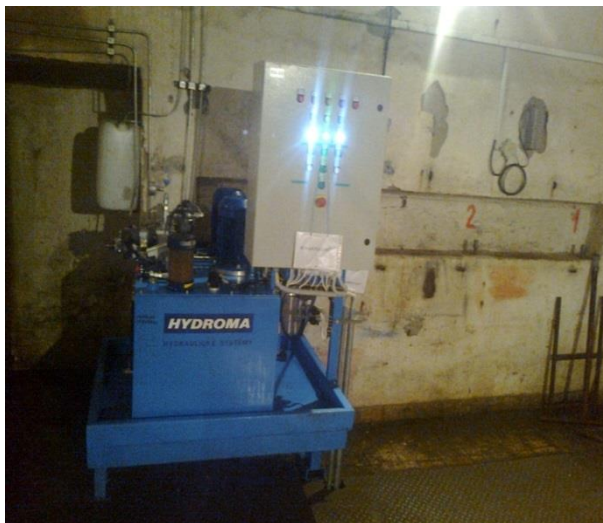
Obrázok 2: Hydraulický agregát – strojovňa Johnsonov

V rámci rekonštrukcie na VS Ružín I. hodnotíme ako pozitívnu rekonštrukciu vodiacich líšt hrablíc na vtokoch k dnovým uzáverom a výmenu návodných prevádzkových uzáverov predtým ovládaných pomocou mostového žeriavu, čo bránilo ich použitiu pri zahrádzovaní priamo do plného návrhového prietoku. Uvedený spôsob bol nahradený novými uzávermi vedenými v drážkach a ich pohon je zabezpečený hydraulickým agregátom s dvoma

elektromotormi, ktorý je osadený v strojovni Johnsonov (obr. č. 2). Riešenie ovládania so spoločným zásobníkom hydraulického oleja sa ukázalo počas doterajšej prevádzky ako nie najvhodnejšie z dôvodu, že znemožňuje v prípade poruchy v prípade mimoriadnych situácií využiť aspoň jeden dnový výpust.

Zmenou ovládania návodných prevádzkových uzáverov je možné v súčasnosti vykonávať hradenie priamo do prietoku aj pri 100 %-nom otvorení Johnsonových uzáverov ( $2 \times 50,0 \text{ m}^3 \cdot \text{s}^{-1}$ ). Zdôrazňujeme, že v predchádzajúcom období bolo možné používať dnové výpusty iba do kapacity 30 %.

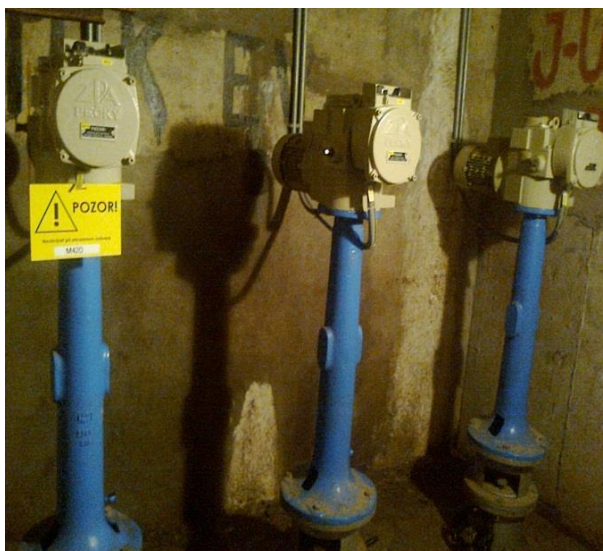
Obrázok 3: Zasúvadlové uzávery – po výmene

Ďalej v rámci rekonštrukcie VS došlo aj k výmene 9 ks zasúvadlových uzáverov pre ovládanie tlakových potrubí s vyvedením ovládania do strojovne Johnsonov (obr. č. 3 a 4).

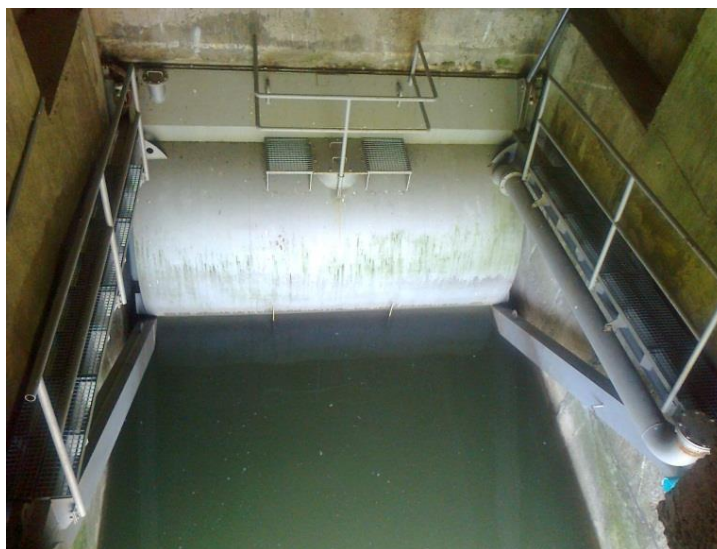
Obrázok 5: Povodňový dnový výpust - segment

V rámci rekonštrukčných prác na VS Ružín II. došlo k výmene samotných telies troch povodňových dnových výpustov a k nahradeniu ich mechanického ovládania – elektromotorický pohonom cez Gallove reťaze za hydraulický pohon (obr. č. 5).

Uchytenie hydromotora je v ľavej hornej časti výpustu, kladie zvýšené nároky na namáhanie nielen samotnej konštrukcie výpustu, ale aj jeho uloženia. Ako problematické sa počas prevádzky ukázalo aj osadenie snímačov polohy otvorenia priamo pri otočnom čape. Pozícia uloženia kontrolných snímačov neumožňuje ich výmenu počas bežnej prevádzky a taktiež nastávajú problémy s kalibráciou uvedeného zariadenia. Prehodnotenie vypúšťaného množstva – kalibrácia jednotlivých povodňových výpustov, vyvstala po prechode prvých povodňových prietokov, kedy, sa preukázalo že pôvodné merné krivky nezodpovedajú novému stavu z dôvodu rozdielnej dynamiky otvárania uzáverov.
