VD JANOV - REKONSTRUKCE

JANOV DAM - RECONSTRUCTION

David Richtr, Jan Svejkský

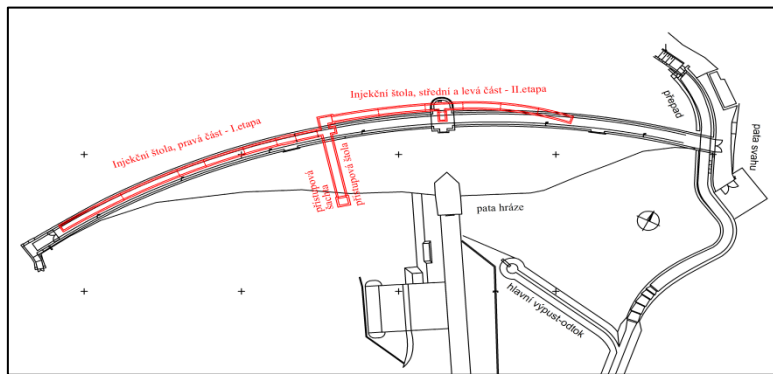
Obr. 4 Schéma nově vybudovaných podzemních objektů na VD Janov

Sanace podloží VD Janov se provádí formou ražby injekční štoly hornickým způsobem, vedené na rozhraní tělesa hráze a skalního podloží. Z této štoly je prováděna injektáž puklinového skalního prostředí. I. etapa stavby začala v červenci 2007 a dokončena byla v listopadu 2010. Dodavatelem stavebních prací bylo sdružení firem EREBOS podpovrchová

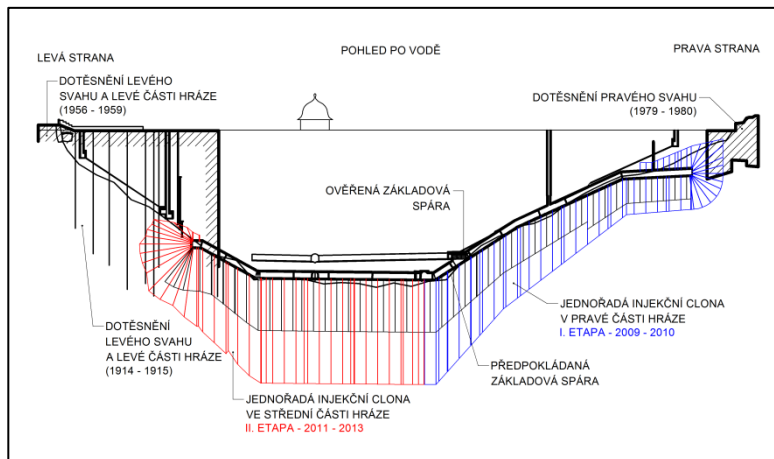
Obr. 5 Podélný řez hrází, schéma injekčních prací, pohled po vodě

Součástí injekční clony jsou krátké šikmé připojovací (fortifikační) vrty ze dna štoly prováděné směrem na návodní i vzdušnou stranu. Účelem těchto vrtů je omezit možný únik injekční směsi mimo zájmový prostor při následném provádění vlastní clony. Tyto vrty zajišťují i injektáž základové spáry štoly a horniny bezprostředně pod ní. Jejich sklon je 15°, délka 6 m. Injektovány byly vzestupně po etážích délky 3m.
