## REKONŠTRUKCIA BEZPEČNOSTNÉHO PRIEPADU NA VODNOM DIELE ZEMPLÍNSKA ŠÍRAVA

### RECONSTRUCTION OF EMERGENCY SPILLWAY ON ZEMPLÍNSKA ŠÍRAVA DAM

*Ing. Maroš Giba, Ing. Otakar Hrabovský*

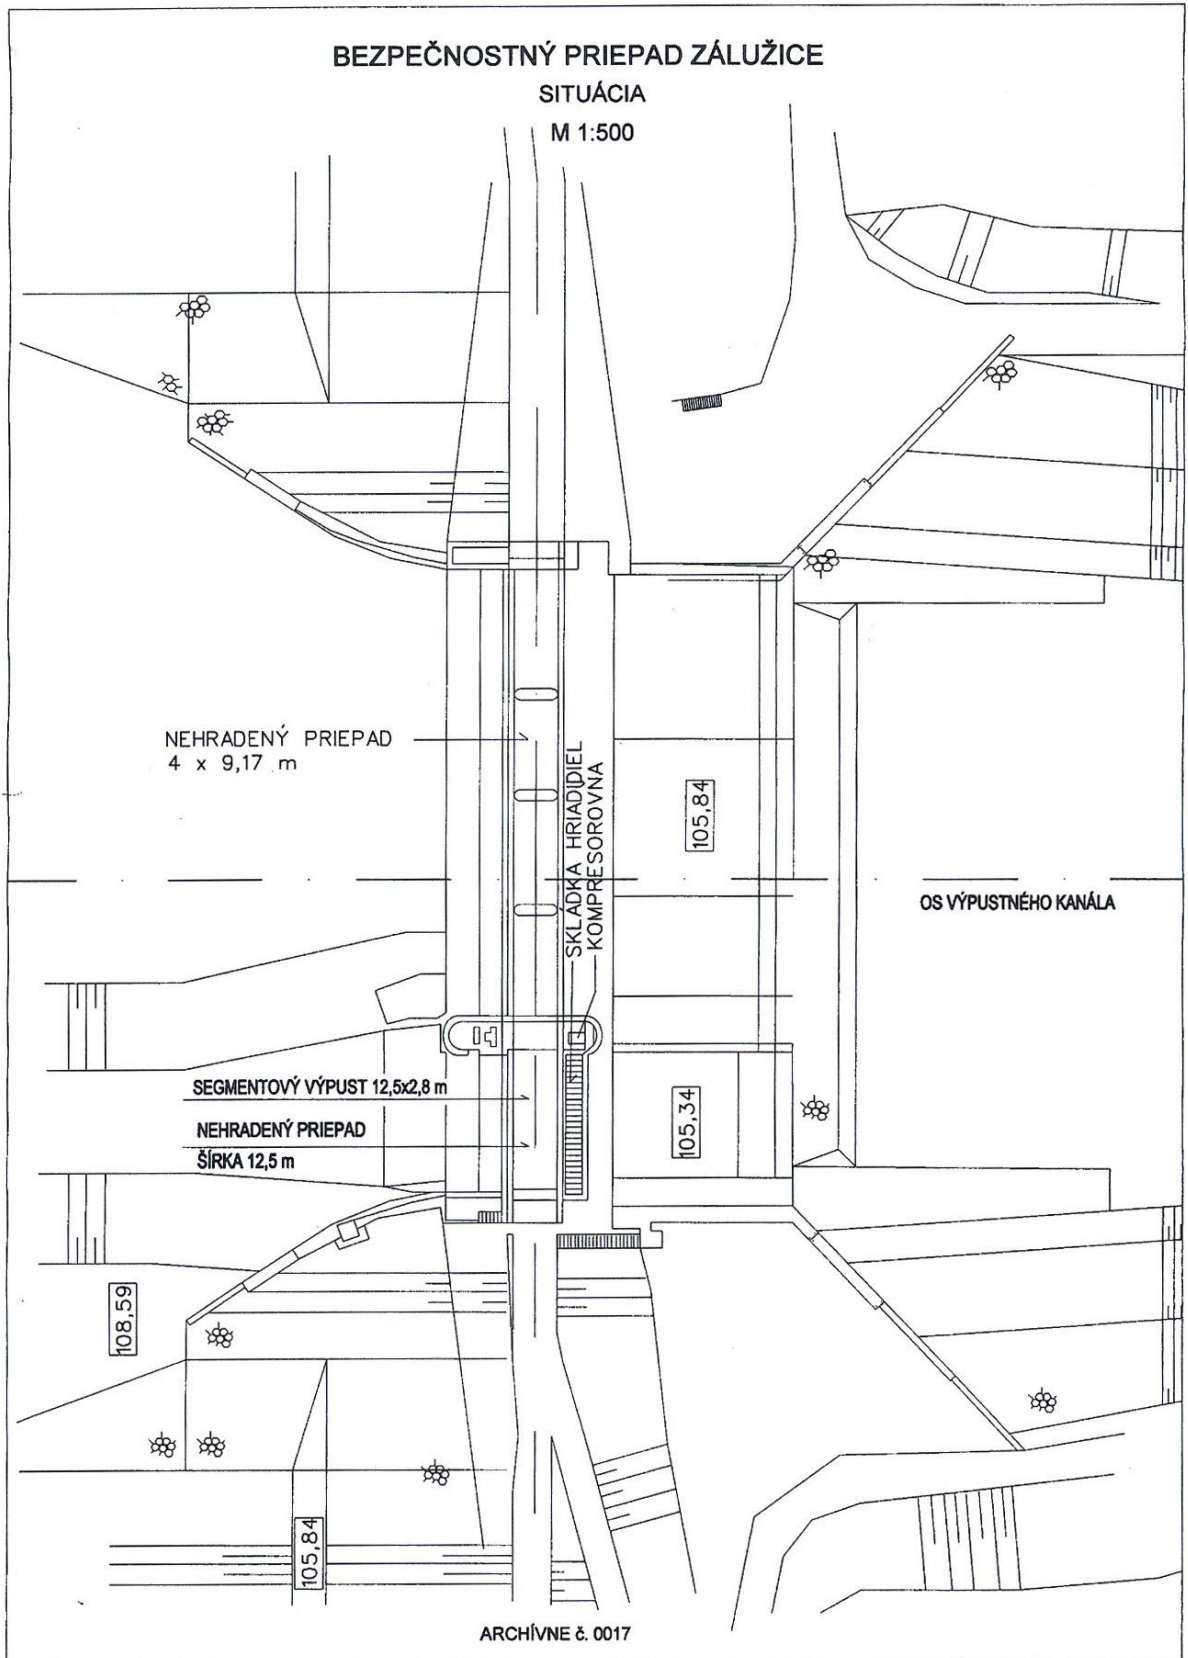
Obr. č.1

Bezpečnostný priepad Zalužice (obr. č. 1) pozostáva z objektu hate, vtokových a výtokových krídiel a opevnenej časti odpadového kanála. Objekt hate pozostáva z dvoch polí, výpustu v deliacom pilieri a vývaru.
